# Állapotfelmérési szakvélemény

**Helyszín:** Miklóssy János Sportközpont, Kunszentmiklós

**Tárgy:** Úszómedence gépház gépészeti állapotfelmérése

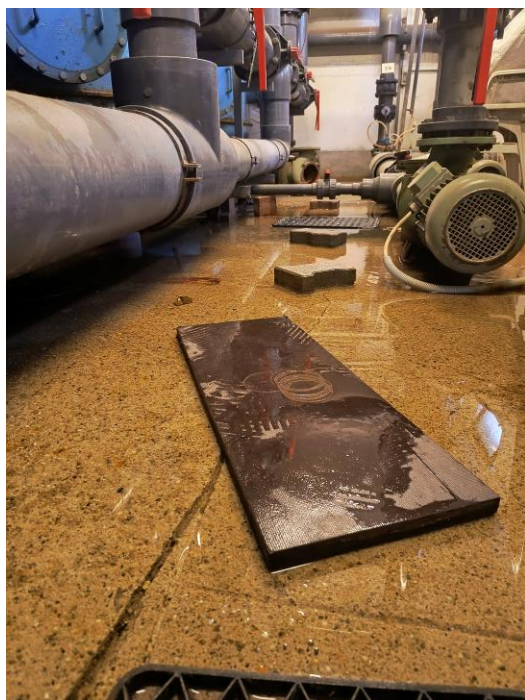
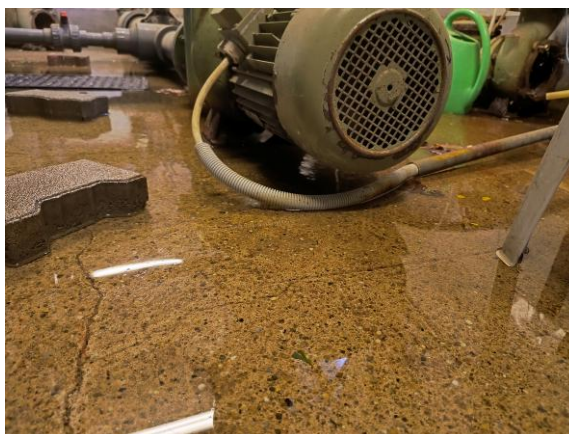
## 1. Megállapítás

A gépházban folyamatosan áll a víz, amely a teljes rendszerre káros hatással van. A vízbe lógó elektromos kábelek különösen veszélyesek, élet- és vagyonbiztonsági kockázatot jelentenek.

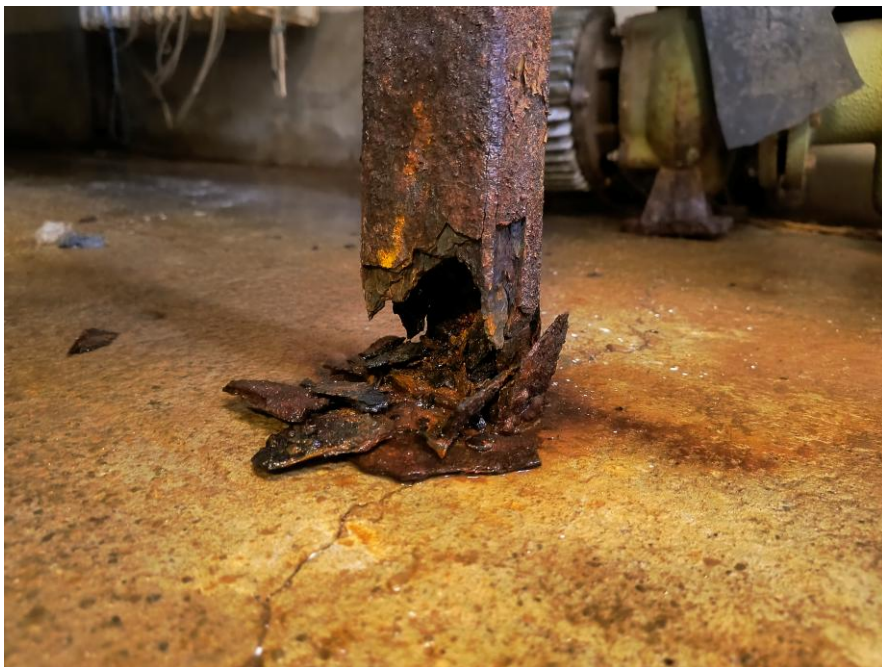
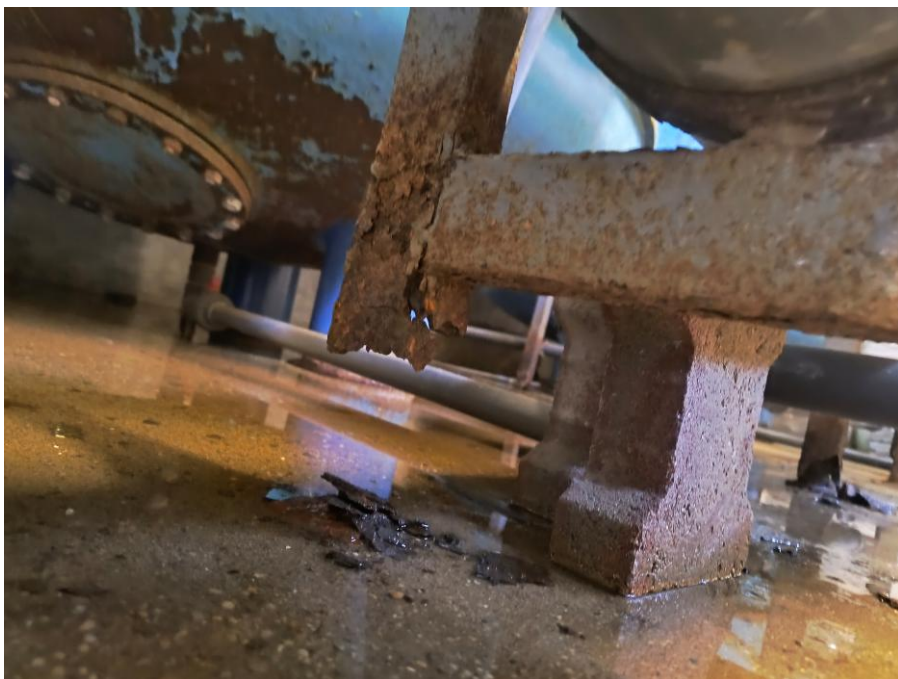
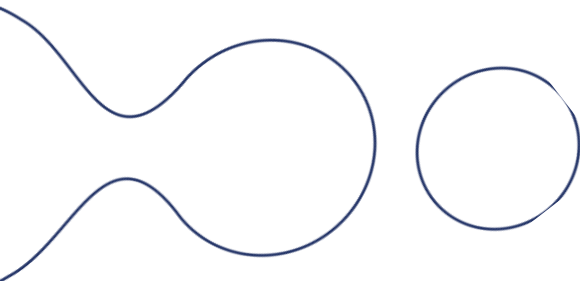
## 2. Megállapítás

A tartószerkezetek jelentős mértékben korrodáltak. A szeleprendszer alátámasztása nem megfelelő (térkővel alátámasztva), a szerkezetek stabilitása megszűnőben van, ami balesetveszélyes állapotot jelent. A gépházban folyamatosan álló víz teljesen tönkretette ezen tartószerkezeteket

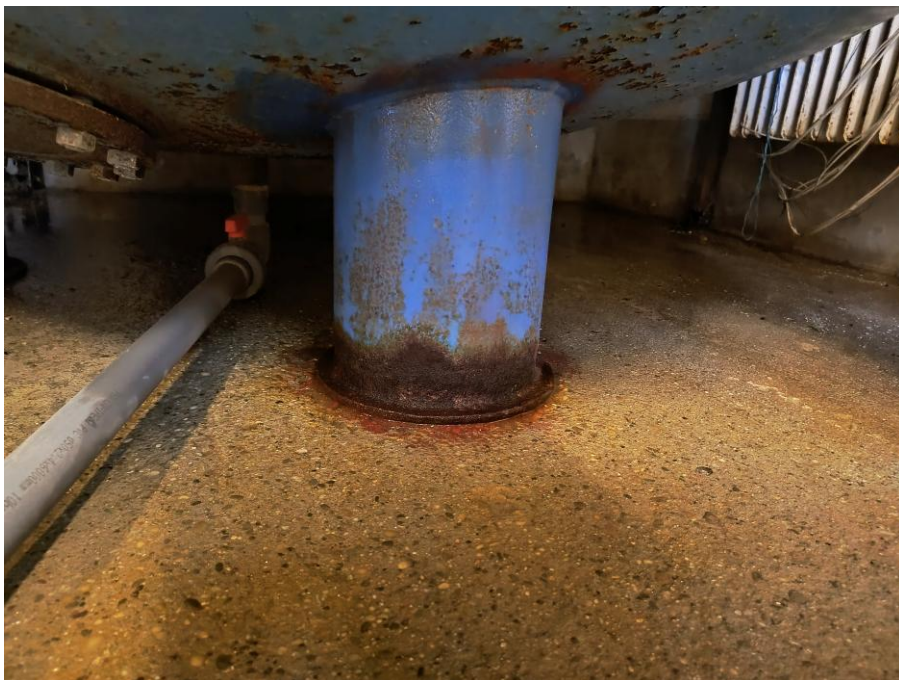
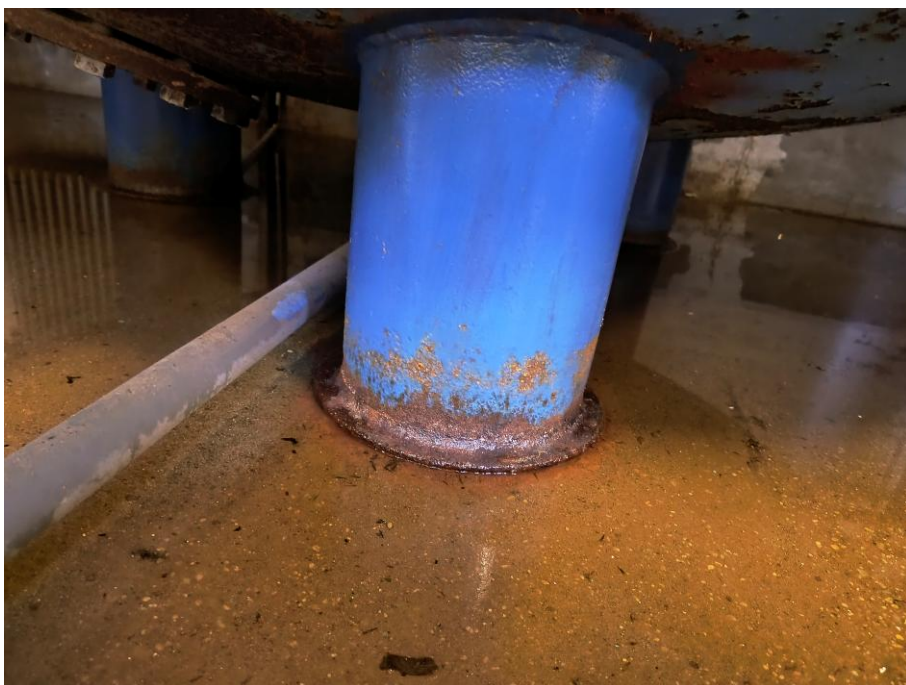
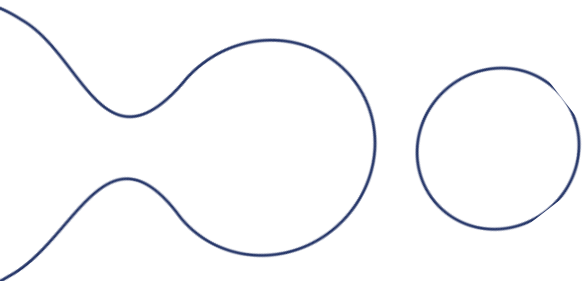
### 3. Megállapítás

A szűrőtartályok szénacélból készültek, lábaik erősen rozsdásodnak. Több tartóláb rossz állapotban van, ami statikai és üzembiztonsági kockázatot hordoz.

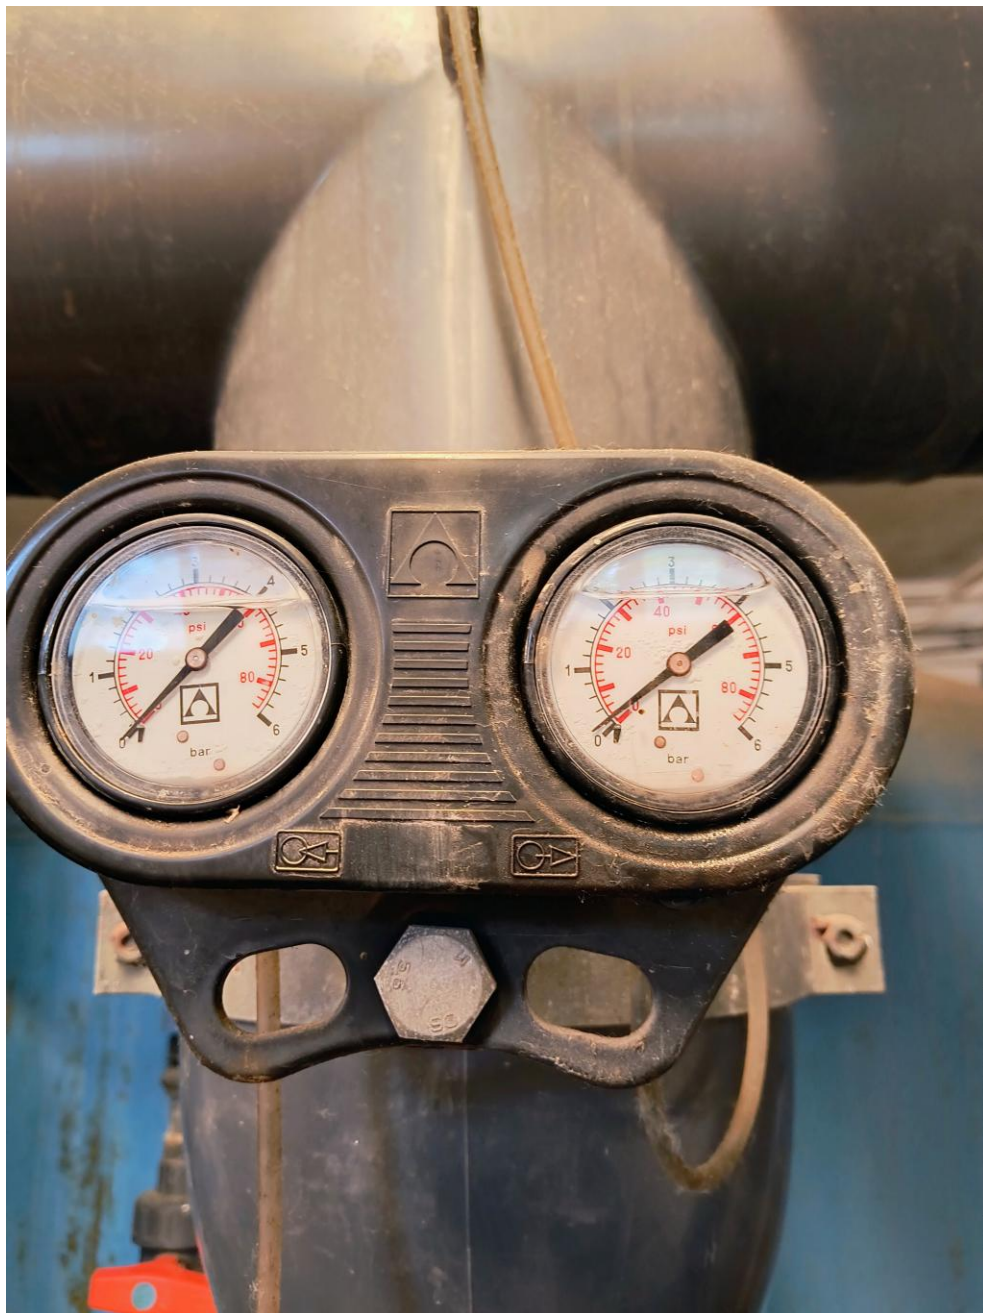
## 5. Megállapítás

A szűrőtartályokon lévő gyári nyomásmérő órák nem működnek. A rendszeren nincs 1db nyomásmérő sem, ami komoly kockázat egy nyomásalatti rendszer üzemeltetésénél. A nyomásmérő órákkal tudunk biztonságosan üzemelni és ezek adnak adatot a megfelelő üzemi nyomásokról, megfelelő visszamosásról és a szivattyúk megfelelő működéséről. Kifejezetten nem biztonságos. Ez súlyos üzemeltetési és biztonsági hiányosság, mivel a rendszer nyomásviszonyai nem ellenőrizhetők.

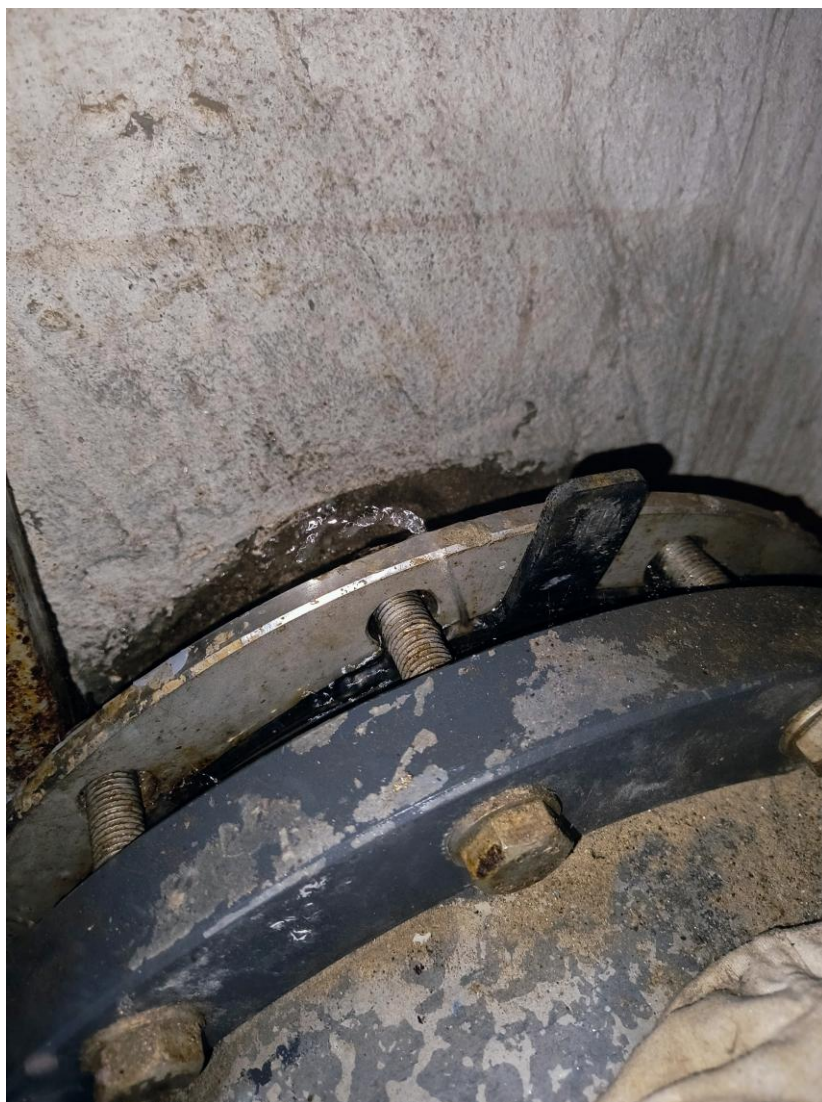
## 7. Megállapítás

A szűrtvíz vezetéken lévő karimás kötésen tömítetlenség tapasztalható, amely hozzájárulhat a gépház vízterheléséhez.

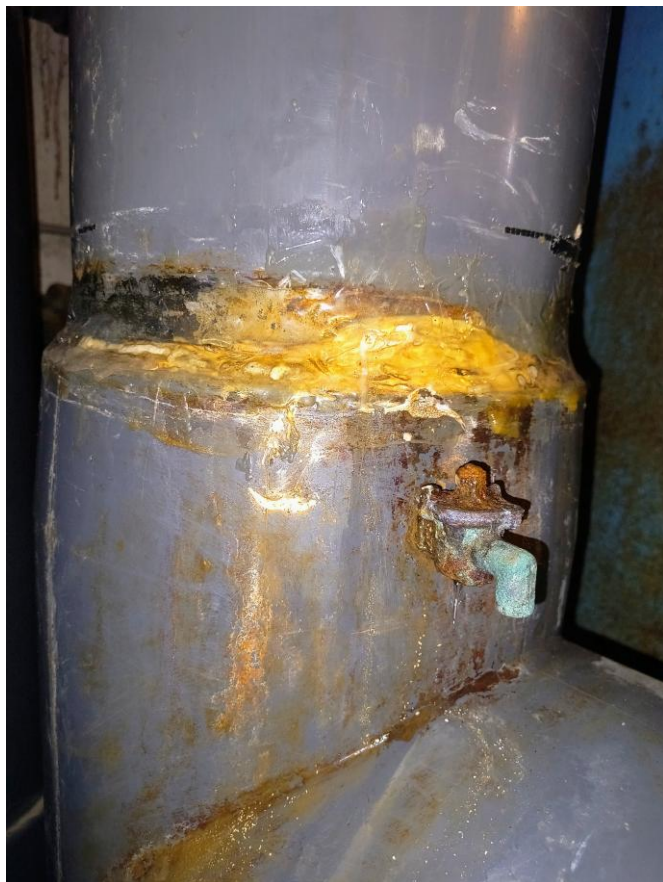
A szűrtvíz ágon a mintavételi vezeték mellett a ragasztott kötés ismételtlen meghibásodik, jelentős vízvesztést okoz.
